ANÁLISIS DE LA ADECUACIÓN DE LAS ACCIONES RESTAURADORAS EFECTUADAS EN EL CONO DE SEDIMENTACIÓN DE UN CURSO TORRENCIAL, ANTE LA INCIDENCIA EN EL MISMO DE EVENTOS EXTRAORDINARIOS DURANTE EL INVIERNO DE 2009-10

ANALYSIS OF THE ADEQUACY OF THE RESTORING ACTIONS APPLIED TO A SEDIMENTATION FAN OF A TORRENTIAL STREAM, DURING THE EXTREME RAINFALL EVENTS OCCURRED DURING THE WINTER 2009-2010

Juan A. Mintegui Aguirre¹, José C. Robredo Sánchez, Pablo Huelin Rueda y Carlos de Gonzalo Aranoa

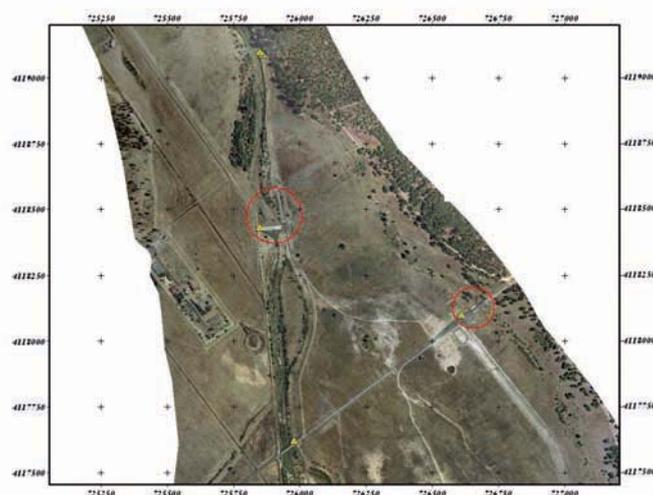
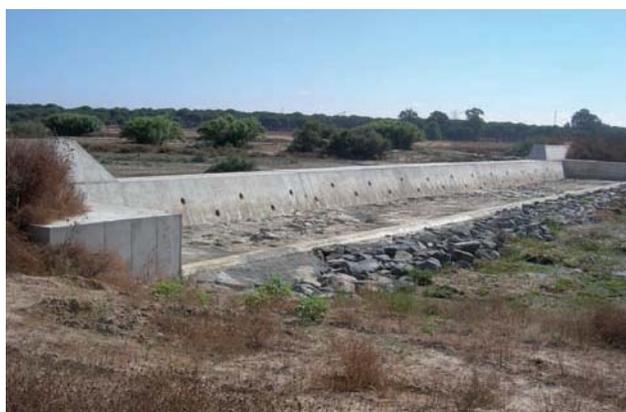
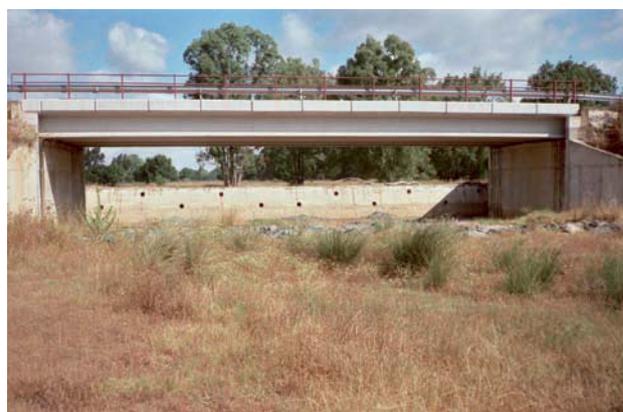
Figura 1.- Imagen superior. Superficie de inundación-laminación-sedimentación establecida con la Actuación núm. 3 sobre una fotografía aérea de 2008. El arroyo del Partido circula por la izquierda; el arroyo de la Cañada del Pinar por la derecha y el camino entre El Rocío y Villamanrique se aprecia en la parte inferior de la imagen. Las posiciones de los Diques 1 y 2 están resaltados con círculos. Los triángulos que aparecen en la figura son clavos topográficos de coordenadas conocidas, instalados durante las operaciones de nivelación efectuadas en la superficie objeto del Seguimiento y que permiten precisar la ubicación de las obras.

Imágenes inferiores: Izquierda: Dique 1 construido sobre el arroyo del Partido (2006). Derecha: Dique 2 ubicado en el arroyo de la Cañada del Pinar (2006).

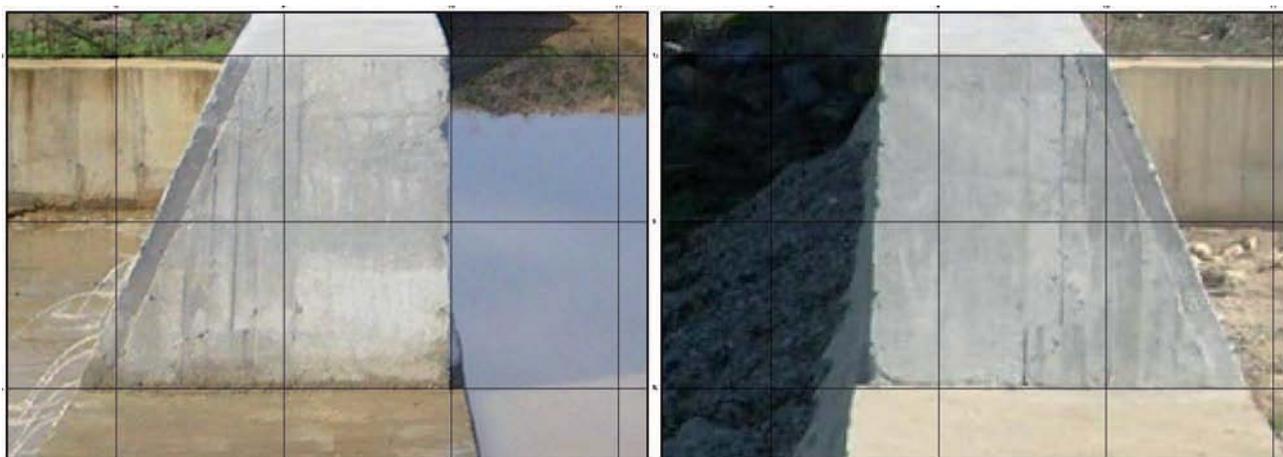
Figura 4. Fotografías que muestran las paredes interiores del vertedero frontal del Dique 1, visto desde el margen izquierdo hacia el derecho (imagen izquierda) y visto desde el margen derecho hacia el izquierdo (imagen derecha). En ellas aparecen dos cuadrados ajustados desde el umbral del vertedero hasta su coronación. Cada cuadrado tiene 1 m de lado y sobre ellos se representa el vertido de la lámina de agua procedente de la fotografía del paso del flujo por el umbral del vertedero.

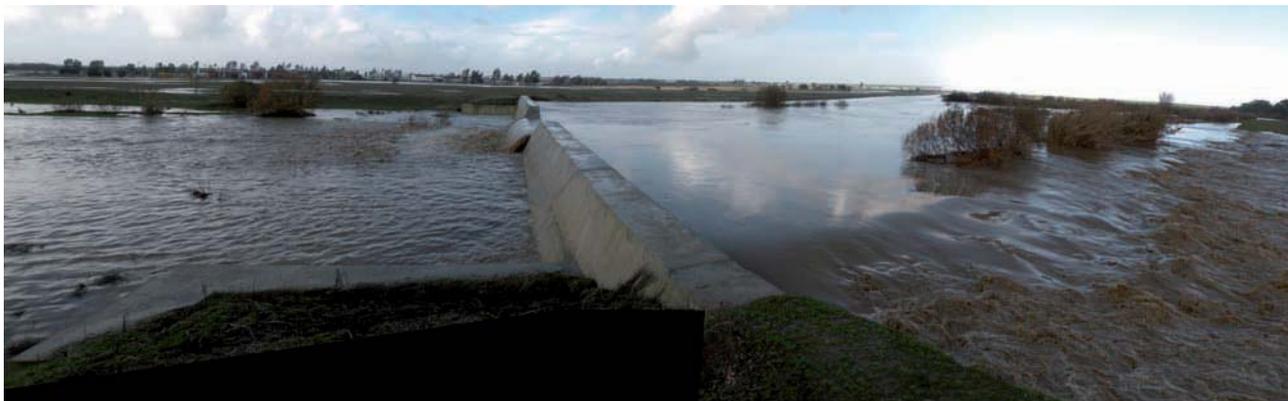
Figura 5. Reparto del caudal de avenida de 234,9 m³·s⁻¹ en el Dique 1 construido sobre el arroyo del Partido a las 12:50 horas locales del día 4-01-2010. Se estima que en dicho momento pasan por el vertedero frontal al arroyo del Partido 27,5 m³·s⁻¹; por el vertedero lateral hacia la superficie de inundación 174,5 m³·s⁻¹ y los restantes 32,9 m³·s⁻¹ se desvían hacia el arroyo de la Cañada del Pinar por la curva de remanso generada aguas arriba del paramento frontal del Dique 1.

El sistema de distribución de los caudales de avenida entre los vertederos frontal y lateral del Dique 1 funcionó de acuerdo con lo proyectado en las seis avenidas analizadas (en la imagen de la Figura 5 aparece dicho reparto para la avenida del 4-01-2010 a las 12:50 horas locales). En ningún caso los caudales que continuaron por el arroyo del Partido aguas abajo de su vertedero frontal superaron los 40 m³·s⁻¹ previsto con el sistema de control (Tabla 1). El único problema detectado en el comportamiento de esta estructura de regulación de las avenidas, se debió a que los sucesivos flujos de avenida se concentraron en el extremo izquierdo del paramento frontal del Dique 1, lo que causó que sus corrientes erosionaran el empotramiento lateral del mismo que, al

ser de arena, resultó muy vulnerable. Tras la avenida del 14-01-2010 se consideró de la zona erosionada necesitaba un relleno urgente de arena, que fue realizada en los días siguientes; lo que permitió al sistema continuar funcionando según lo proyectado.

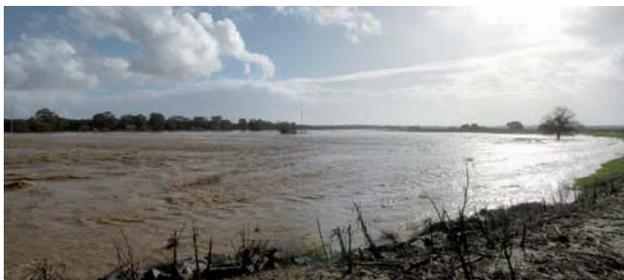
Figura 6. Inundación causada por la avenida del arroyo del Partido del 4-01-2010 a las 12:49 horas locales en la superficie destinada al efecto con la Actuación núm. 3, aguas arriba del camino asfaltado entre las poblaciones de El Rocío y Villamanrique, que se ubica al fondo de la imagen.

La parte de esta superficie ubicada aguas arriba del camino asfaltado entre las poblaciones de El Rocío y Villamanrique (Figura 1, imagen superior) funcionó de acuerdo con lo proyectado en la Actuación núm. 3; aunque debido a la textura arenosa y muy permeable el terreno, éste tardó en saturarse y solo a partir de la avenida del 4-01-2010 la inundación resultó manifiesta y extensiva como se muestra en la Figura 6.

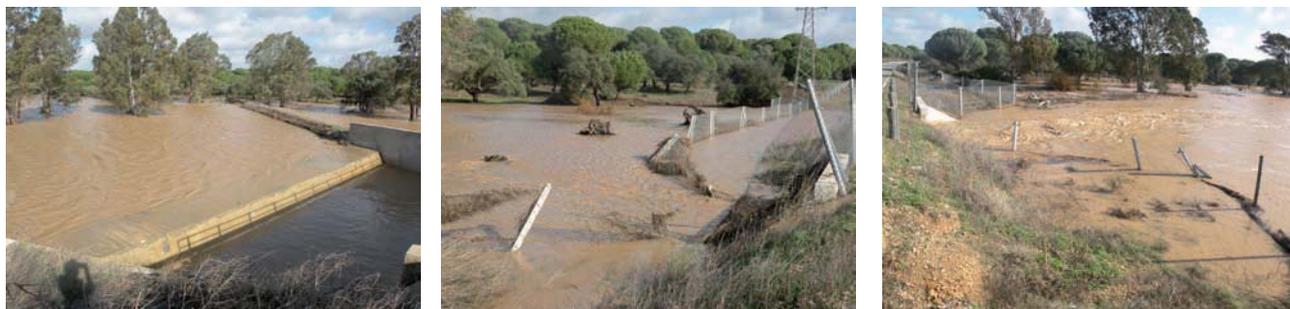
Figura 7. Secuencia de imágenes de la avenida del 24-12-2009 que muestran de izquierda a derecha: a) el muro de tierra situado en el margen izquierdo del Dique 2; b) el tránsito de la corriente de avenida hacia la sección del paso de fauna y c) la salida del flujo de avenida del paso de fauna, para dirigirse al cauce del arroyo de la Cañada del Pinar aguas abajo del Dique 2.

Sin embargo, dicho muro de tierra fue desbordado en su extremo más oriental en la primera avenida y la mayor parte de su corriente se desvió por el hueco del desbordamiento en lugar de dirigirse al vertedero del Dique 2, para atravesar posteriormente el paso de fauna, como se aprecia en la secuencia de imá-

genes de la Figura 7. En las tres primeras avenidas esta cuestión no llegó a tener mayor trascendencia; pues sus flujos, tras atravesar el paso de fauna, desembocaron nuevamente en el cauce de la Cañada del Pinar aguas abajo del Dique 2; por tanto, no se alteró en esencia el esquema de la Actuación

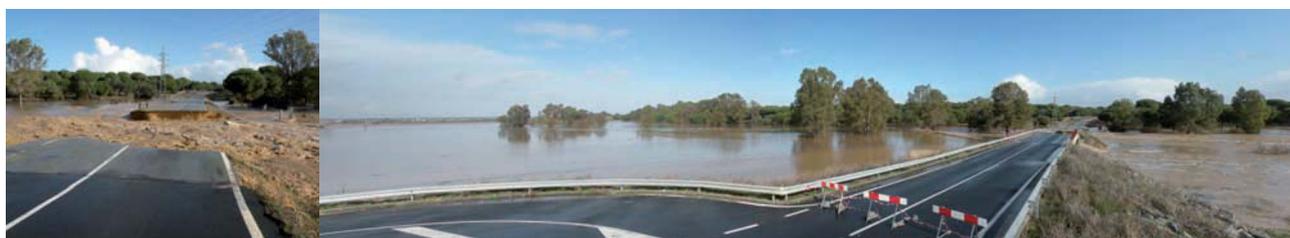
Figura 8. Corte del camino asfaltado entre El Rocío y Villamanrique por la corriente de la avenida del 4-01-2010 en la sección donde se situaba el paso de fauna, en el margen izquierdo del arroyo de la Cañada del Pinar, al este del Dique 2 y muy próximo a su ubicación. Izquierda: Detalle del corte del camino asfaltado. Derecha: Panorámica de la situación.

Pero la corriente de la avenida del 4-01-2010 arrastró la estructura de hormigón cuadrangular que constituía el paso de fauna y cortó el camino asfaltado entre El Rocío y Villamanrique en dicha sección (Figura 8). Este efecto tuvo repercusiones negativas

para el normal desarrollo de la vida y la economía de la zona; pero desde el punto de vista de la Actuación núm. 3 del Proyecto Doñana 2005 en este paraje, no supuso una nueva alteración respecto a los ya producidos con las avenidas precedentes. En cualquier caso las previsiones de la Actuación núm. 3 en el lugar quedaron alteradas.

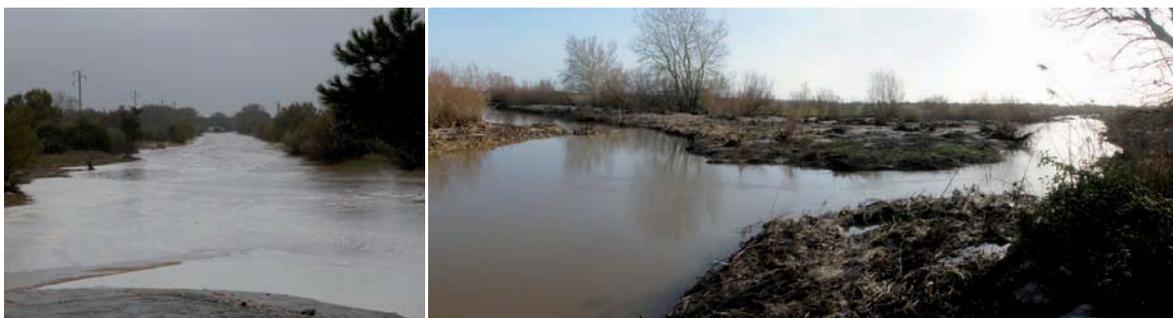
Figura 9. Izquierda: Tránsito de la avenida del arroyo del Partido del 21-12-2009 por la cañada real a las 11:42 horas locales, cerca de la aldea de El Rocío. Derecha: El arroyo del Partido inmediatamente aguas abajo del puente del Ajolí a las 12:21 horas locales del día 5-02-2010.

El cauce que aparece a la derecha en esta imagen es el que actualmente se encuentra operativo desde el invierno del año 1997; en que el cauce primitivo, que corresponde al de la izquierda, quedó aterrado por los sedimentos transportados por las avenidas hasta este lugar, dejándolo no operativo. El nivel de agua que aparece en la imagen sobre el cauce izquierdo, responde únicamente a una elevación del calado del agua causado por la avenida del día anterior.

Doñana 2005. La imagen de las avenidas del arroyo del Partido circulando por la cañada real¹ se repitió en cinco de las seis avenidas analizadas (Figura 9, imagen de la izquierda). Sin embargo, estas inundaciones no han tenido ni el impacto ni la repercusión que tuvieron las avenidas que llegaron hasta la sección del Ajolí² en años siguientes al encauzamiento del arroyo del Partido (1981) hasta la instalación y rectificación del sistema de control de avenidas en el mismo (2009).

- Mientras el caudal de avenida del arroyo del Partido asociado a su sistema de control no supere los $150 \text{ m}^3 \cdot \text{s}^{-1}$, la corriente que descarga por el verterlo frontal del Dique 1 hacia el arroyo del Partido circulará por su cauce actual hasta la marisma, sin que en principio tengan lugar fenómenos de carácter geo-torrencial (es decir, de erosión, transporte y sedimentación) en su recorrido; pues se prevé que el caudal que llegue hasta la sección badén-puente del Ajolí será menor de $20 \text{ m}^3 \cdot \text{s}^{-1}$ y, por tanto, circulará por el cauce que abrió el propio arroyo en el invierno de 1997 aguas abajo del puente (cauce de la derecha de la imagen derecha de la Figura 9).

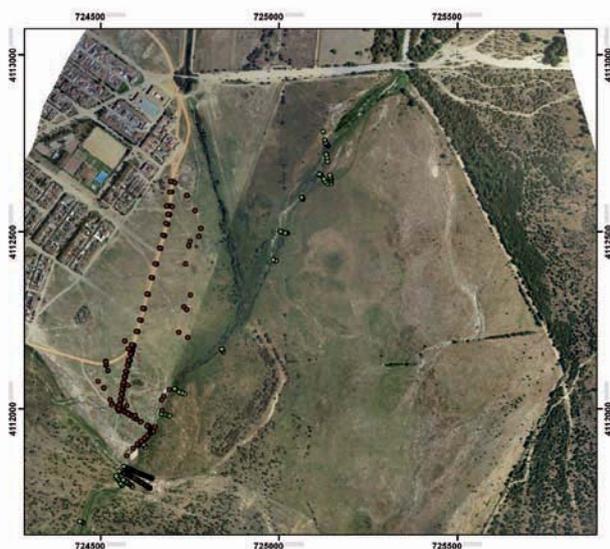
El nuevo cono de sedimentación, formado aguas abajo de la sección del Ajolí, supuso serios problemas en el entorno de la aldea de El Rocío, tanto ecológicos como hidráulicos, motivados por los efectos torrenciales de las avenidas ocurridas entre los años 1981-2008, especialmente por las que tuvieron lugar en el trienio 1995-98. Se citan los más importantes: a) la desaparición de 4,3 Km² de superficie de marisma por la deposición de 4,48 millones de m³ de arena sobre ella; b) La elevación de la cota de la solera por la que actualmente circula el tramo final del arroyo del Partido antes de afluir en la zona inundada de la marisma, como consecuencia del depósito de los sedimentos aportados por sus propias avenidas sobre su propio lecho; que condicionó, además, a la pendiente del lugar hacia el oeste, es decir, hacia la zona urbanizada de la aldea de El Rocío; motivo por el cual los técnicos responsables de la seguridad del lugar construyeron una mota o pequeño muro de protección en el límite oriental de la citada aldea en el invierno de 1997, para protegerla de las futuras avenidas del arroyo del Partido, como se observa a la izquierda de la imagen de la Figura 10.

de la Figura 10, obtenida en agosto de 2008. En ella se distingue: a) el arroyo del Partido, convertido en caño, que dirige su corriente desde la sección del badén-puente del Ajolí (extremo superior derecho de la imagen) hacia el oeste para desembocar en la marisma (extremo izquierdo de la imagen); b) la confluencia del caño Marín en el arroyo del Partido en el centro de la imagen; el caño Marín es el encargado de recoger los caudales de drenaje de las áreas de cultivo situadas a la derecha del arroyo del Partido y, por tanto, procede del oeste (extremo superior izquierdo de la imagen); c) el citado muro de protección del límite oriental de la aldea de El Rocío, a la izquierda de la fotografía y d) la cañada real en el extremo superior de la imagen, desde el puente del Ajolí (derecha) hasta el puente sobre el caño Marín (izquierda).

Figura 10. Recorrido del arroyo del Partido al este del muro de protección de la aldea de El Rocío, que se ve a la izquierda en la fotografía tomada en 2008, desde la sección badén-puente del Ajolí al noreste (derecha) y la estación de bombeo de la aldea de El Rocío próxima a la marisma del PND al suroeste (izquierda). En la imagen se distingue también la confluencia en el arroyo del Partido del caño Marín en el centro de la imagen y el trazado la cañada real desde el puente del Ajolí (derecha) hasta el puente sobre el caño Marín (izquierda), en el extremo superior de la imagen. Los puntos de la imagen corresponden a levantamientos topográficos realizados en 2007 (marrón) y 2008 (verde).

protección que defiende a la aldea de El Rocío por su lado este; lo que, en el caso de producirse precipitaciones torrenciales en la zona, podría causar en el futuro graves problemas para el drenaje al área urbanizada de la aldea de El Rocío. El propósito de la construcción del Dique 1 en el arroyo del Partido en el verano de 2006 y su posterior rectificación en el 2009 fue reducir el caudal de avenida que pudiera llegar hasta la sección del badén-puente del Ajolí, para disminuir su tirante e impedir que la corriente adquiriese la capacidad suficiente para arrastrar sedimentos. Los puntos en marrón y verde que aparecen sobre la fotografía corresponden a dos levantamientos topográficos realizados en la zona. El primero (puntos marrones) se llevó a cabo en el 2007 para analizar el efecto del muro de protección de la aldea de El Rocío ante diferentes avenidas del arroyo del Partido. El segundo (puntos verdes) en el 2008 para detectar las alteraciones morfológicas sufridas por el arroyo del Partido a partir de 2006. En el extremo inferior izquierdo de la imagen aparece una acumulación de puntos verdes, que pertenecen a secciones del arroyo del Partido a su entrada en el PND, a poca distancia de su afluencia en la marisma.

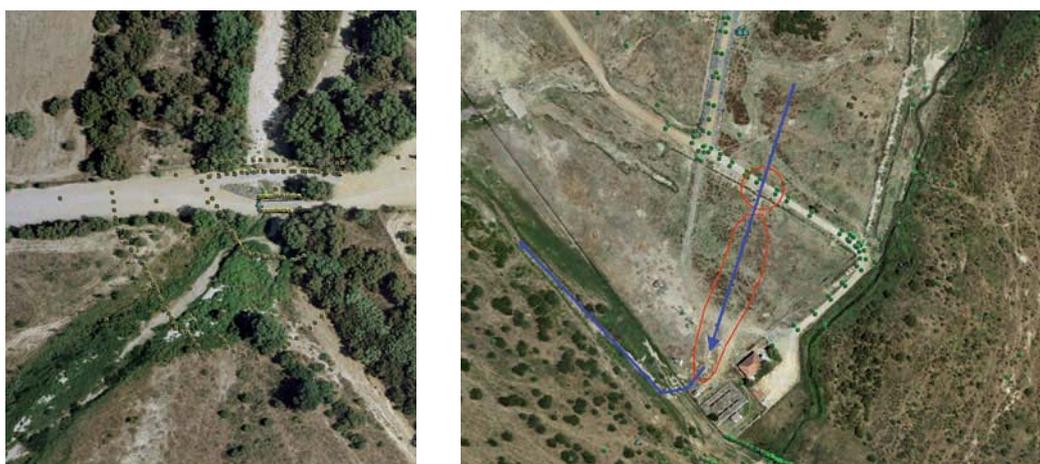
- Cuando el caudal de avenida supere los $150 \text{ m}^3 \cdot \text{s}^{-1}$, debido a las condiciones hidráulicas que se dan inmediatamente aguas arriba de la sección del badén-puente del Ajolí, en las que incide directamente la topografía del lugar y el propio puente; aunque la corriente continúe circulando hacia la marisma por el cauce abierto por ésta aguas abajo del puente del Ajolí en el invierno de 1997, a partir de un caudal de $20 \text{ m}^3 \cdot \text{s}^{-1}$ la avenida deriva una parte de su corriente a la cañada real. Este efecto se ha comprobado aplicando el programa informático HEC-RAS (2008) al movimiento de la corriente en el tramo comprendido entre una sección situada inmediatamente aguas arriba del badén y otra sección ubicada inmediatamente aguas abajo del puente del Ajolí. La fotografía de la izquierda de la Figura 11

Figura 11. Izquierda: Paraje del badén-puente del Ajolí con la cañada real en el centro de la imagen tomada en 2008. El flujo circula de norte a sur y el cauce operativo del arroyo del Partido aguas abajo de la cañada real es el de la izquierda que se dirige al oeste. Los puntos amarillos en la imagen corresponden a un levantamiento topográfico realizado en 2009. Derecha: Recorrido del arroyo del Partido próximo a su afluencia en la marisma del PND, en su margen derecho se ve la estación de bombeo de El Rocío y más al oeste se señala el lugar donde se produjo un nuevo derramadero durante las avenidas de 2010 (en rojo) y la dirección de la corriente en el mismo (en azul).
