Aqua-LAC

Revisión histórica de los deslizamientos de terreno superficiales causados por lluvias, casos: México y República Dominicana

2.1 Caso práctico, Carretera Tlaxiaco-Putla, Oaxaca

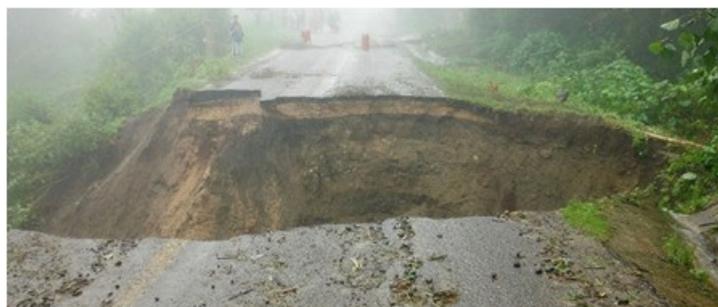
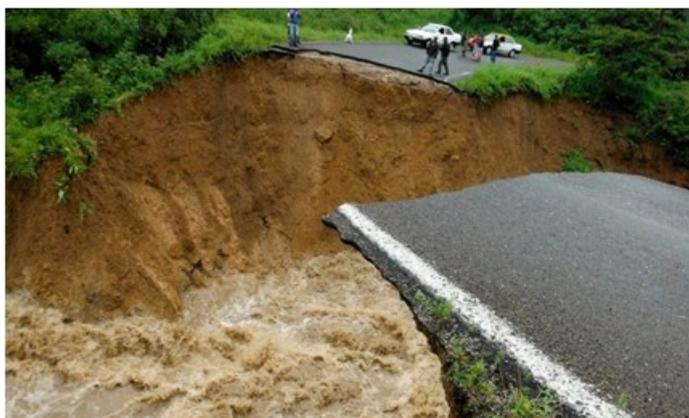
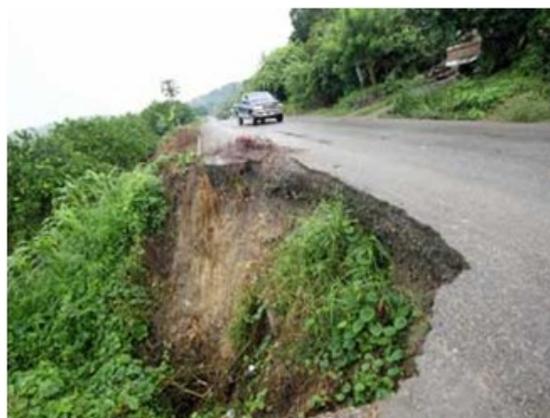
La carretera Talxiaco-Putla de la Mixteca Baja, Costa, Sierra Sur e Istmo, comunica 29 Poblaciones entre sí, es una zona con alta marginalidad y pobreza, y en el sitio de manera particular resultaron más de 45 mil personas afectadas y 10 personas fallecidas estos días, así mismo la red carretera resulto con afectaciones del 30% al presentarse fallas de taludes, deslaves (figura 4).

Figura 4. Fotos de la zona días posteriores al evento 20 de Septiembre 2013

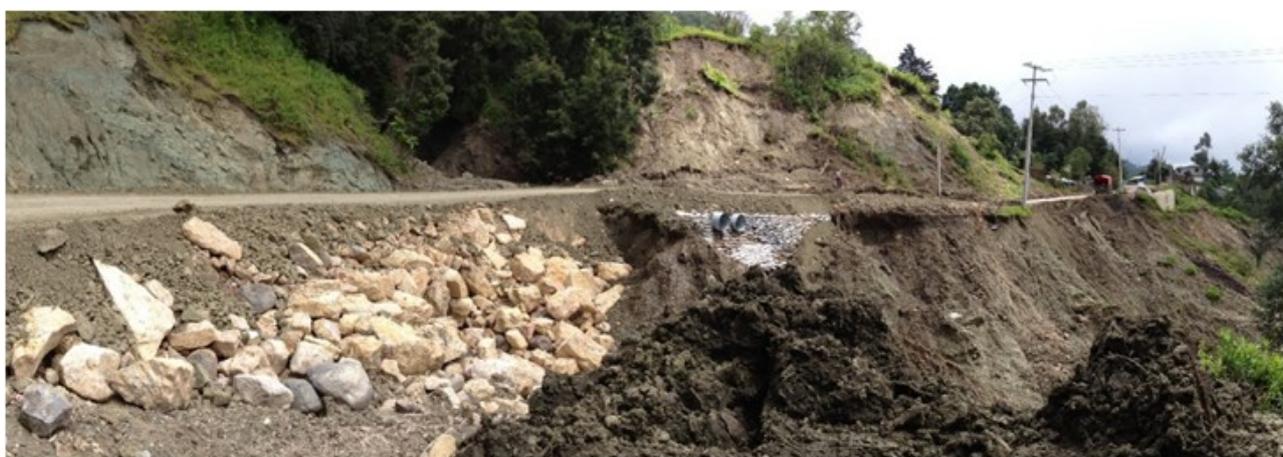
Figura 5. Daños en estructuras viales en los distritos de la Mixteca

Se observa grandes daños presentados en la zona (figura 5), se desgajaron cerros y generaron problemas en los taludes de las carreteras, las redes eléctricas sufrieron daños y hubo pérdida de varios postes eléctricos por erosión. Dentro del recorrido se presentaron particularmente varias fallas en los taludes, derrumbes, deslaves, y fallas en alcantarillas a continuación se presentan algunos kilometrajes particulares.

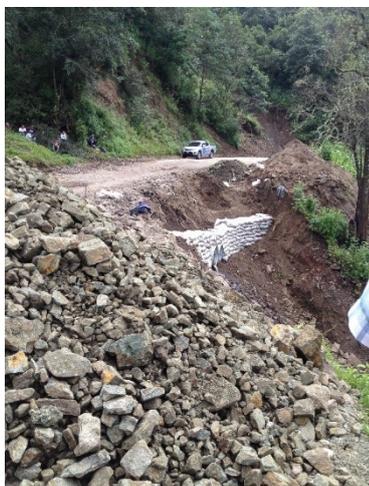
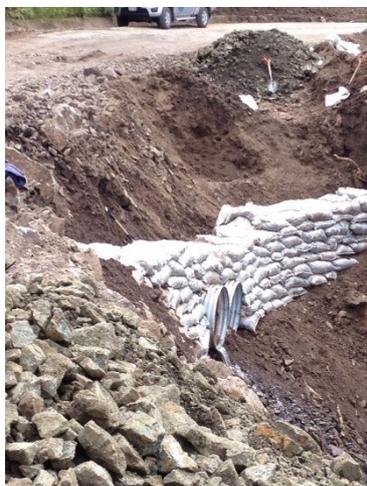
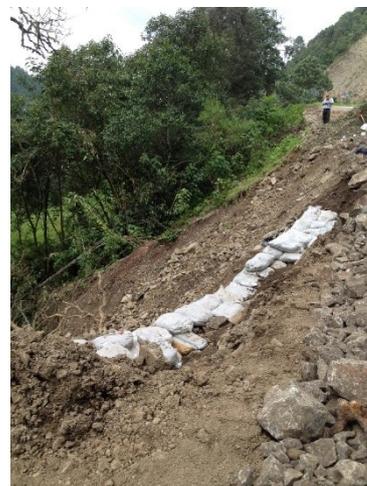
2.3.1 Km 96+700 (Alcantarillas insuficientes, sobrepasa carpeta asfáltica)

Los escurrimientos sobrepasaron la carpeta asfáltica, generando inestabilidades y erosión en los cimientos del muro cabezal que recibía la alcantarilla, por lo que se perdió esta estructura, aunado a esto la alcantarilla se satura de material de arrastre y se obstruye, generando saturación en el cuerpo del terraplén y pérdida del mismo por erosión (figura 6).

Figura 6. Deslizamientos en el tramo Km 96+700

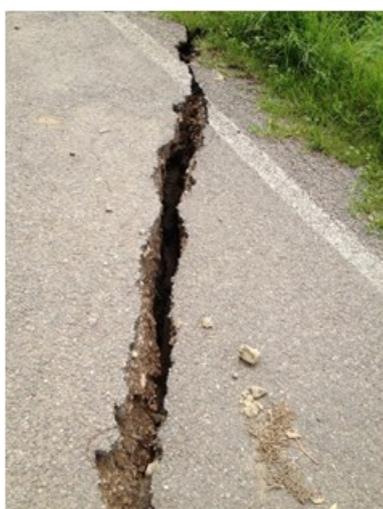
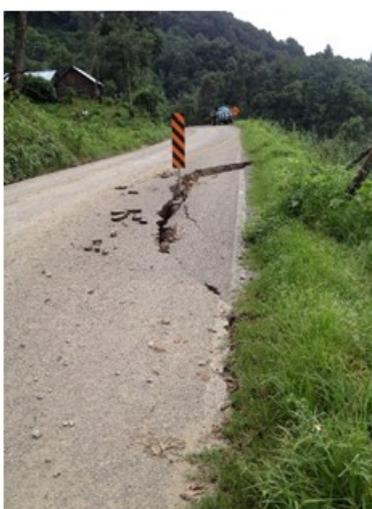
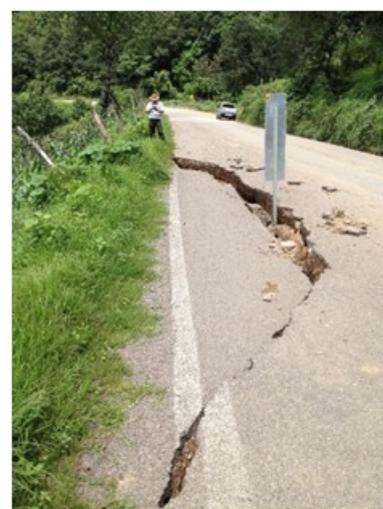
2.3.2 Km 97+700 Falla rotacional por saturación y erosión al pie de talud

Deslave, Falla local rotacional, por la verticalidad de su escarpe, se tuvo que remover el terreno fallado y

Figura 7. Falla en carpeta asfáltica provocada por deslizamiento en el Km 97+700

Km 97+700	Falla local rotacional, por la verticalidad de su escarpe se tiene que remover todo el volumen de falla	Reconstrucción de estructura de terraplén con un muro mecánicamente estabilizado, con protección de erosión a pie de muro
Km 100+960	Deslizamiento en flujo que saturo alcantarillas, solamente una está en funcionamiento de las dos colocadas	Construcción de presas retenedoras de solidos y disminución de velocidades
Km 100+960 al 101+100	Zona de las más afectadas, deslizamiento de talud, formación de carcava de erosión, erosión de talud donde se desplantaba el terraplén de la carretera, casas dañadas	Construcción de presas retenedoras de solidos y disminución de velocidades en la zona de carcavas, limpieza del talud y control de erosión con biomantos o mantos plásticos, con Malla Doble Torsión, generación de terrazas para reconstrucción de carretera con muros mecánicamente estabilizados y alcanzar el nivel de carretera, puede ser muro vegetado o de piedra dependiendo de la cantidad en la zona

reestructurar con un muro mecánicamente estabilizado desplantado en zona fuera de falla, se debe prestar especial atención al drenaje de la zona, ya que es propensa a más fallas (figura 7).

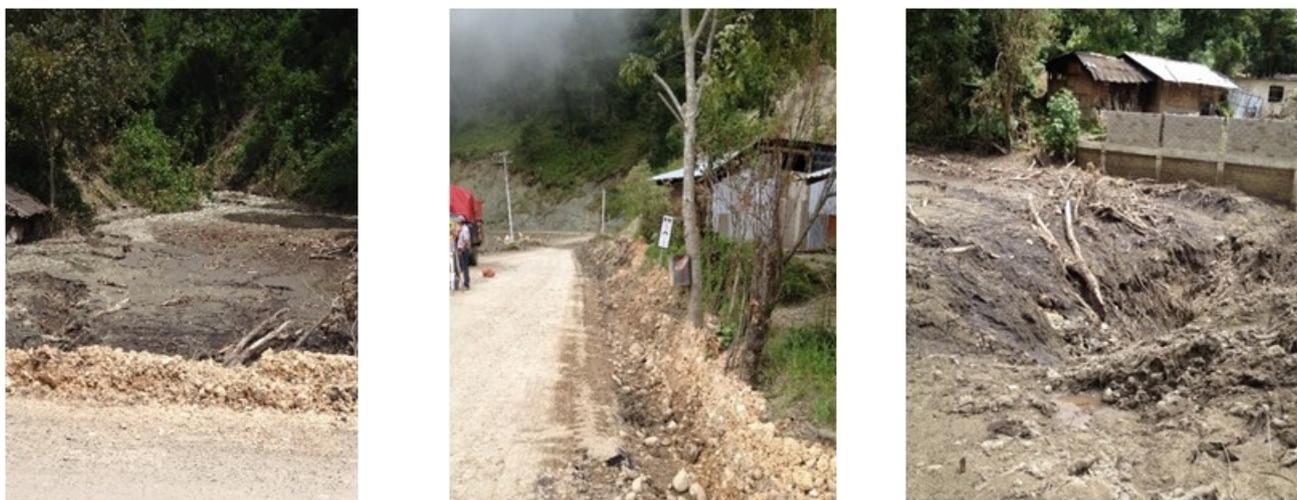
2.3.3 Km 100+960 Debris Flow, Flujo de detritos

Deslizamiento en flujo, dentro de los 87.5 km recorridos se observaron varios sitios con flujo de detritos, donde causaron grandes daños, sobrepasaron las carpetas asfálticas, y barrieron con todo a su paso, árboles, casas, cultivos, en estos puntos críticos se

Figura 8. Flujo de detritos ocasionado por deslizamiento de terreno superficial en el Km 100+960

recomendó hacer un estudio más a detalle para poder trabajar algún proyecto en particular como presas filtrantes y de retención de sólidos a lo largo del fenómeno para mitigar el riesgo a la población (figura 8).

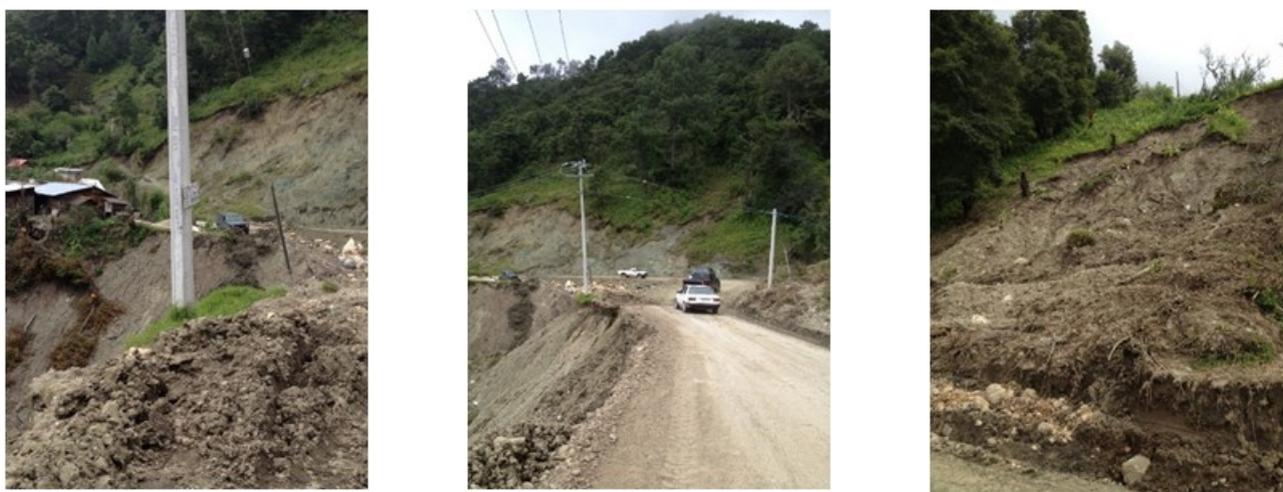
2.3.4 Km 100+900 al 101+100

Uno de las dos fallas más grandes de todo el tramo, con gran pérdida de volumen en Terraplén de camino, pérdida total de pavimento, erosión en taludes y en talud de terraplén, la falla en su mayoría fue provocada por el aumento de velocidad en cañada y en la obstrucción de alcantarillas (figura 9). Aunado a todas las fallas presentadas por este evento, se detectaron algunos sitios que presentan las líneas de erosión muy marcadas que eventualmente ocasionaran fallas si no son tratados debidamente (figura 10). En general observamos que la zona de la Mixteca fue muy dañada por el evento ya que presenta mucha erosión, debido a la sobre

Figura 9. Deslizamientos en el tramo del Km 100+900 al 101+100

explotación de sus recursos madereros (tabla 1). Se recomienda generar una campaña de detección de probables zonas de falla para comenzar la cultura de prevención de riesgos. Se tuvo que reconstruir gran parte del camino para afrontar los próximos eventos meteorológicos que pudieran presentarse, dentro de los que se encontraron, ampliación de las capacidades hidráulicas de las obras de drenaje, reconstrucción de muros de gaviones, y mecánicamente estabilizados, presas de gavión en laderas para retención de sólidos.
