## LOS PRIMEROS DIQUES DE CÓRDOBA, ARGENTINA: LOS TAJAMARES JESUITAS

### THE OLDEST DAMS OF CORDOBA, ARGENTINA: THE JESUITS' "TAJAMARES"

Santiago Reyna\*, Teresa Reyna\* y María Lábaque\*

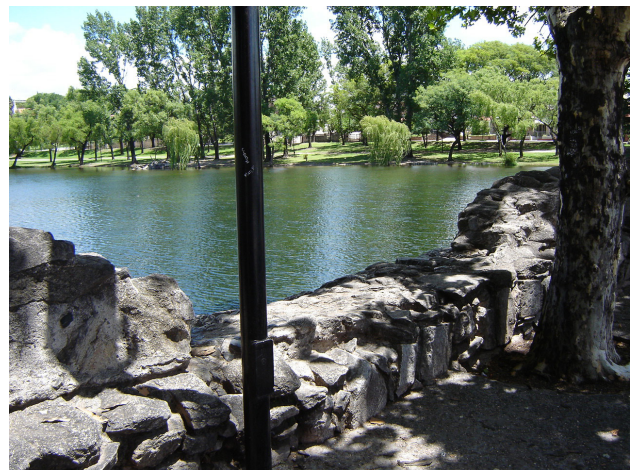
Figura 5: Zona del muro principal con el recrecimiento destruido.

La cara de aguas arriba del cierre original respondería a las siguientes características: muro de lajones planos bien acomodados unidos con mortero de cal de pequeñas juntas; es de un ancho de sección de aproximadamente 1 m; sobre el mismo se observa un recrecimiento del muro con características muy diferentes a las anteriores: piedras de gran tamaño y juntas de mayores dimensiones que las anteriores y de un ancho de sección menor (0,80 m). En la zona del muro, aproximadamente entre el molino y la tolva de hormigón, este recrecimiento se encuentra destruido (Figura N° 5).

El muro de cierre ha presentado problemas de filtraciones y desmoronamiento y es aún motivo de monitoreo y reparaciones menores. También se presentaron grietas sobre el pavimento de la calle. La dirección de las mismas son en sentido longitudinal y en la dirección de la calzada. Se realizaron estudios para determinar el grado de estabilidad a la que se encuentra actualmente.

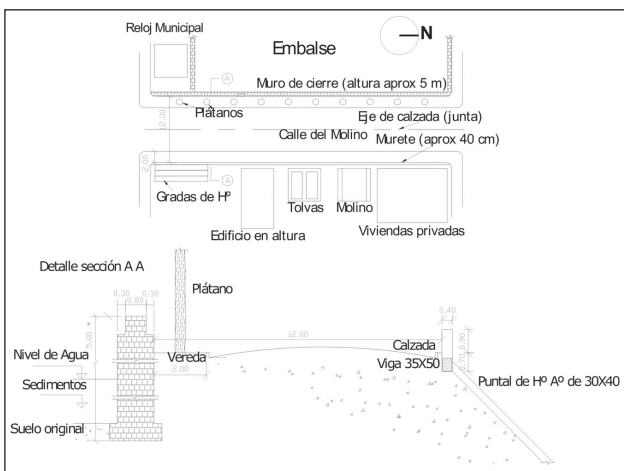
Figura 4. Ubicación de las estructuras en la zona del muro

Sobre el coronamiento del cierre se encuentra construida una calle asfaltada con tránsito vehicular importante; y su espaldón es un relleno de material suelto en terraplén. La calle se encuentra sostenida por una viga que corre paralela al muro de cierre en toda su extensión y puntales cada seis metros. En el terraplén se encuentra: una zona de gradas de hormigón, un edificio, tolvas de hormigón, los restos del Molino del Tajamar y viviendas privadas. La disposición en planta de estos elementos se observa en esquema de la figura 4.

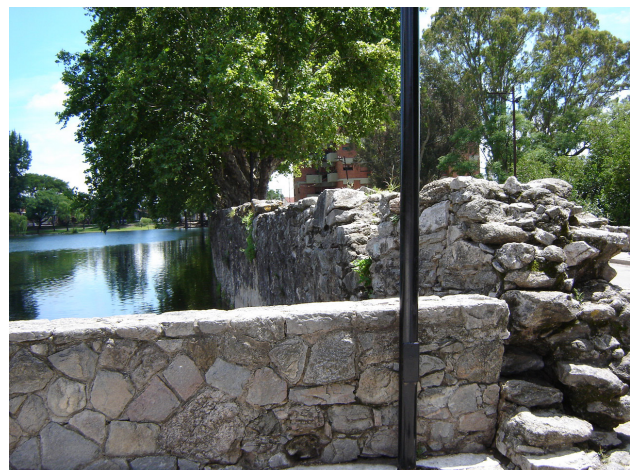
Figura 6: Encuentro entre el muro nuevo y el original en la zona aledaña al reloj.

Según los registros de la Municipalidad de Alta Gracia, el muro original fue destruido en la zona próxima a la estancia (una parte del cierre perpendicular y un cierre lateral) y se construyó uno nuevo con el objeto de disminuir el área ocupada por el embalse (ver figura N° 6)

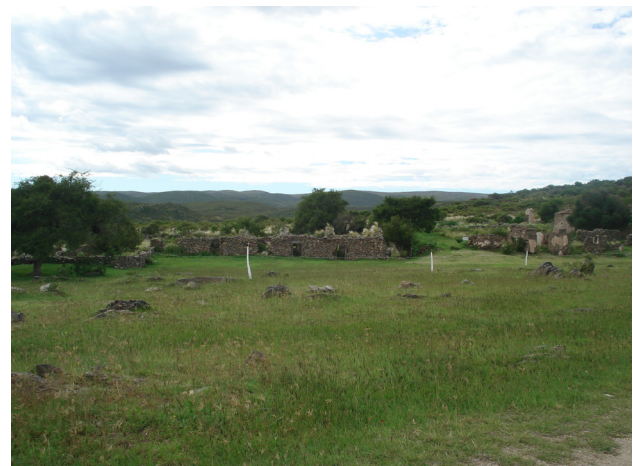
Figura 9. Zona de implantación de la Estancia La Candelaria

La figura 9 muestra la zona de implantación de la Estancia La Candelaria

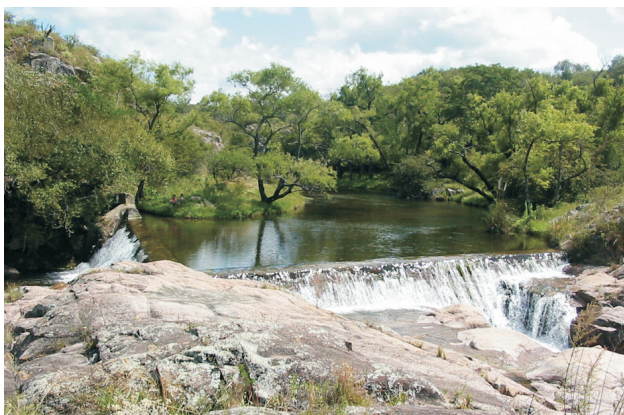
Para el caso de la obra de Santa Catalina, el sistema nace en una toma ubicada hacia el oeste de la Estancia a unos 5 km sobre el Río Simpjis (o Santa Catalina). Allí se construyó un azud nivelador con dos cierres que aún hoy se conservan (figura 10). La obra de toma se encontraba regulada por una compuerta rectangular.

Figura 10. Vista del azud y sus dos cierres. La obra de toma se encuentra en el extremo derecho del muro de cierre construido sobre margen derecha

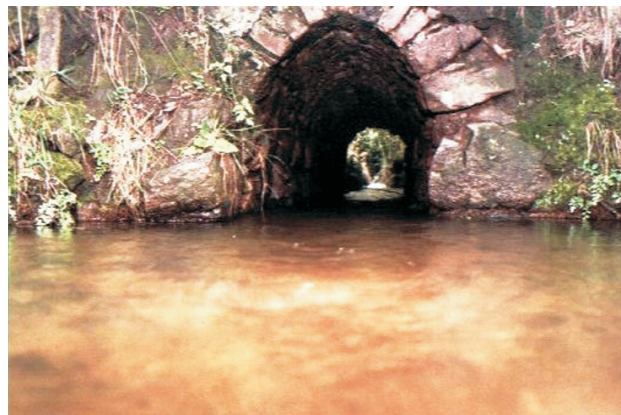
Figura 11. Vista de un tramo de acequia abovedada y revestida.

El sistema más importante estudiado correspondía al de la Estancia Santa Catalina; desde el azud, el agua es conducida por medio de una acequia de media ladera que luego se divide en dos. Sortean en su recorrido de 7 km accidentes de relieve por medio de

conductos subterráneos de dimensiones importantes (verdaderas obras de arte) y alternan en todo su trayecto tramos a cielo abierto con otros subterráneos, con soleras revestidas con mampuestos de roca del lugar o ladrillos de fábrica, laterales y cierre superior de mampostería o mediante túneles excavados en roca (figura 11). Están deteriorados sólo en algunos tramos, pero en gran medida funcionando (Reyna et al., 2005).

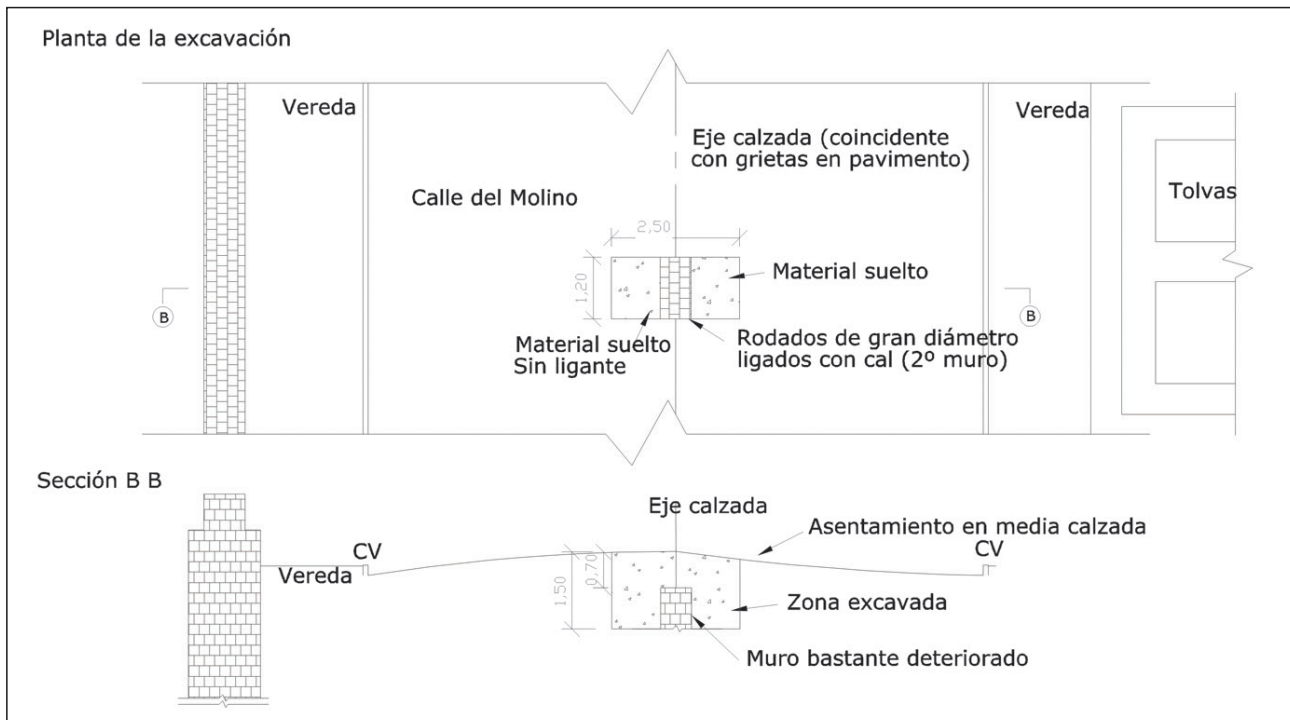
Figura 13. Esquema de ubicación en planta y corte de la zona de excavación

Frente a tantos elementos que convalidaban la posible existencia de un segundo muro, se realizó una excavación exploratoria en la zona (figura 13).

La distancia a la que se comenzó la excavación se fijó en 6 metros desde el muro de aguas arriba, que se corresponde con la distancia entre los muros del Tajamar de Santa Catalina y es coincidente con la deformación del pavimento. La excavación convalidó la hipótesis, encontrándose el muro que los análisis de estabilidad y bibliográficos predecían.

del cierre respondían bastante bien al diseño adoptado en Santa Catalina. Si éste era el caso, debía existir un segundo muro bajo la actual calzada a una distancia aproximada de 6 metros del muro visible.
