CARACTERIZACIÓN EXPERIMENTAL Y NUMÉRICA DE EVENTOS DE CRECIDA EXTRAORDINARIOS EN LA CUENCA DEL RÍO CARCARAÑÁ, ARGENTINA

EXPERIMENTAL AND NUMERICAL CHARACTERIZATION OF EXTRAORDINARY FLOOD EVENTS IN CARCARAÑÁ RIVER BASIN, ARGENTINA

Díaz Lozada, José Manuel¹; García, C. Marcelo^{1,2}; Herrero, Horacio¹, Heredia Ligorria, Ana I.^{1,2}; Lopez, Fabián³; Castelló, Edgar³ y Brarda, Juan P.³

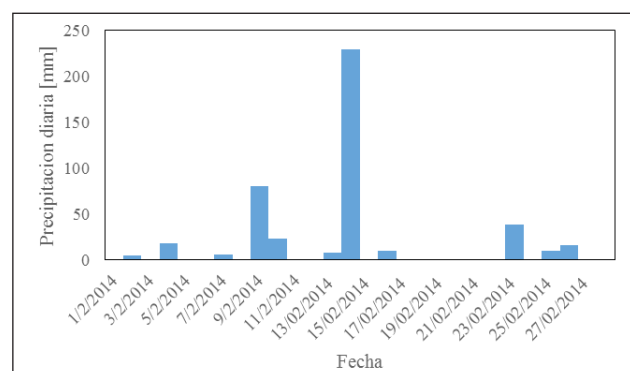
Figura 2.- Precipitación diaria en el mes de febrero de 2014 en la estación CERRO BLANCO (Lat. 32° 13' 60,00", Long 64° 46' 60,00") ubicada en la cuenca alta del río Tercero o Ctalamochita. Fuente: SSRH (2016)(<http://www.hidricosargentina.gov.ar/>)

En el año 2014 se registró en la cuenca alta del río Tercero o Ctalamochita, una secuencia de precipitaciones, destacándose entre ellas la del día 14 de febrero superior a los 200 mm en 12 horas (**Figura 2**), que generaron una gran volumen

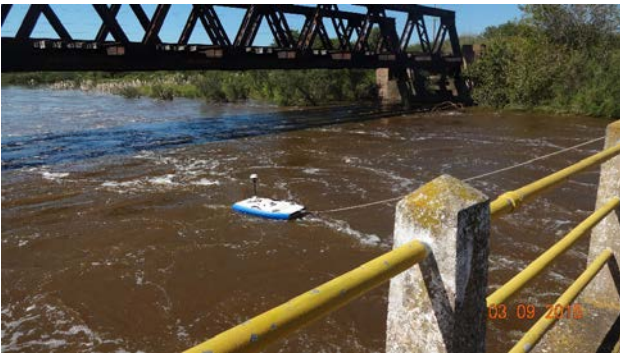
Figura 5.- Medición realizada con ADCP desde puente. Río Saladillo 09/03/2015

En primer lugar el ADCP se utilizó para cuantificar los caudales erogados por los órganos de descarga del embalse de río Tercero, principal regulador de los caudales escurridos en el río Tercero. Para ello se operó el ADCP desde las márgenes del cauce del río Tercero aguas abajo de la presa. Por otra parte las mediciones de caudales escurridos durante los eventos extraordinarios en cada sección del sistema fluvial fueron efectuadas, por seguridad y accesibilidad, desde puente (Figura 5). La medición desde puente es posible, ya que, el ADCP al medir completamente el campo de velocidades, no requiere que el flujo sea uniforme para que se cumplan las suposiciones necesarias para efectuar las mediciones con molinetes, las que no se cumplen en las cercanías de puentes. En cada sitio de medición, se aseguró que el instrumento este a una distancia suficiente para evitar que la turbulencia generada por las pilas del puente afecten los resultados obtenidos en la medición, de este modo se cumple el principio de homogeneidad supuesto en las mediciones con ADCP. En las secciones de medición se efectuó un número par de transectas con un tiempo total de medición de 12 minutos, que es lo que recomienda el USGS (Mueller et al, 2013), lo que equivale, aproximadamente, a cuatro transectas en el sistema de estudio.

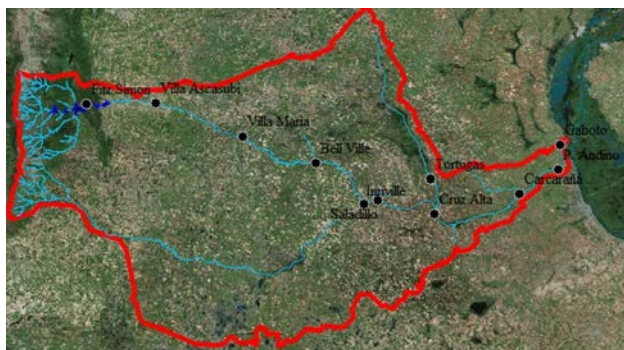
Figura 8.- Sitios de medición ubicados en la cuenca del río Carcarañá.

Los datos necesarios para realizar este trabajo se obtuvieron de mediciones realizadas en diferentes ríos de la cuenca en las secciones Fitz Simon, Villa Ascasubi, Villa María, Bell Ville, Saladillo, Inrville, Cruz Alta, Tortugas, Carcarañá, Pueblo Andino y Gaboto. Dichas secciones son mostradas en la Figura 8. Las secciones mencionadas son monitoreadas periódicamente por los autores de este trabajo en condiciones normales (cuatro monitoreos estacionales por año) y las mismas fueron seleccionadas en virtud de su: (a) Accesibilidad (b) Existencia de puente e (c) Importancia para los organismos de gestión. Se realizaron campañas de monitoreo adicionales a los mencionados, durante los eventos extraordinarios de los años 2014 y 2015.

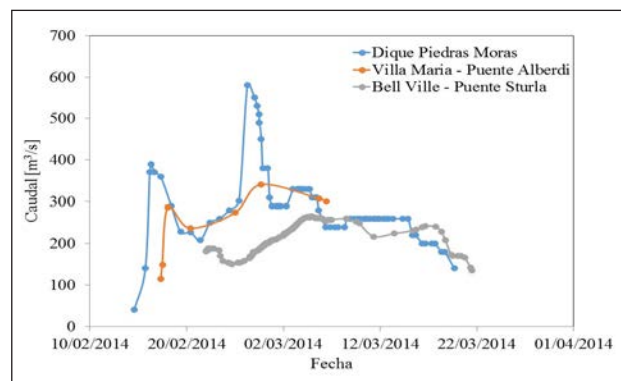
Figura 12.- Hidrograma de crecida registrado en las secciones de Bell Ville (Puente Sturla), Villa María y Piedras Moras durante el evento del año 2014.

Mediante los datos de nivel relevados en las diferentes secciones por los organismos de bomberos y defensa civil se reconstruyeron los hidrogramas de crecida en ambos eventos. Se incluyen además los hidrogramas de erogación del Dique Piedras Moras (Figura 12 y Figura 13) donde se puede observar que el caudal pico del año 2015 (390 m³/s) es menor que el del año 2014 (580 m³/s). Esto se debe a la operación eficiente de los órganos de evacuación del embalse para atenuar la crecida que incluyó la evacuación previa al pico (Figura 13) de un caudal constante de 180 m³/s que se mantuvo por casi un mes. También se puede observar como a medida

que avanza el hidrograma a las diferentes secciones, el pico disminuye no solo debido a la regulación producida por el tránsito, si no también debido a los desbordes que sufre el río a lo largo de su recorrido.

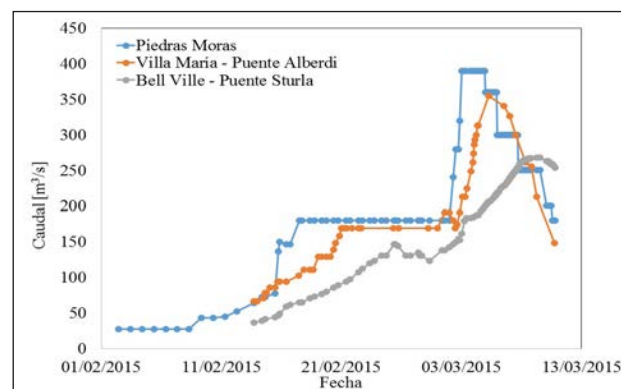
Figura 13.- Hidrograma de crecida registrado en las secciones de Bell Ville (P. Sturla), Villa María y Piedras Moras durante el evento del año 2015

El manejo de embalse efectuado permitió que los daños ocasionados durante la emergencia del año 2015 fueran menores que en el año 2014.

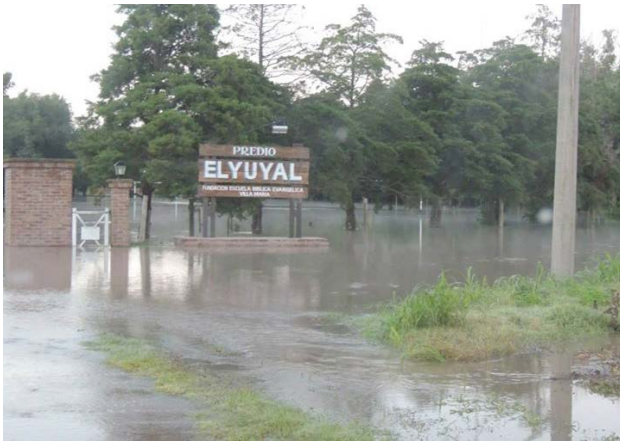
Figura 15.- Foto del predio "El Yuyal" de Villa María tomada desde la ruta 158 el día 27 de febrero de 2014.

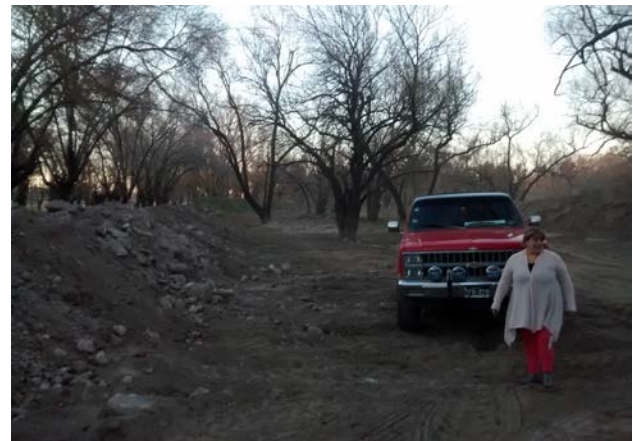
Figura 16.- Construcción de terraplenes en las cercanías del predio "El Yuyal" en el barrio Vista Verde de Villa María en el mes de Julio de 2015.

La utilización del modelo sirvió de apoyo para determinar las cotas y sectores donde deben efectuarse terraplenes para contener el río (medida estructural) (Figura 16) y para definir los caudales máximos a erogar para evitar problemas de inundación (medida no estructural). Además, a través de la modelación se determinó que el remanso

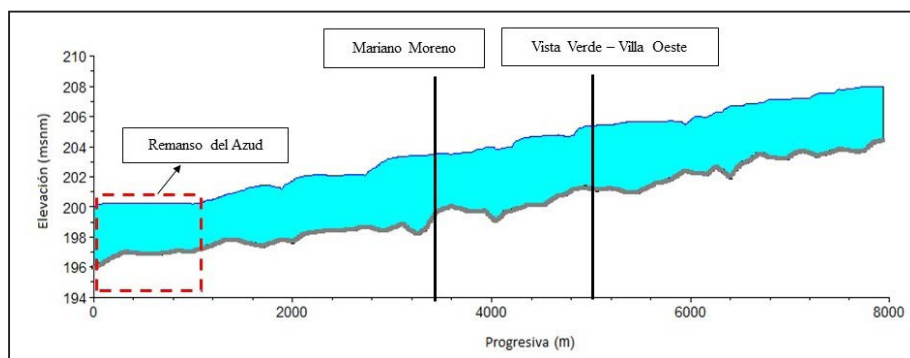
Figura 17.- Perfil longitudinal de superficie libre generado por un caudal de 400 m³/s y una cota de azud de 200 msnm con la topografía existente en diciembre del año 2014. Se observa que el remanso generado por el azud no afecta a los barrios Mariano Moreno, Vista Verde y Villa Oeste

generado por embalse de Villa María no afectó a los niveles de superficie libre de los barrios Mariano Moreno y Vista Verde, motivo que preocupaba a los vecinos y autoridades (ver Figura 17).

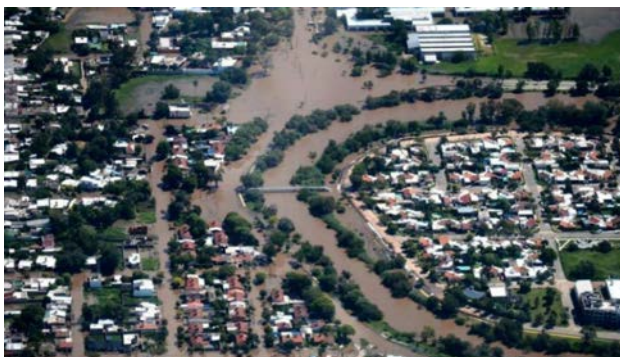
Figura 19.- Curva ubicada aguas arriba del puente Sturla en el mes de marzo de 2014.

inundación producida por el desborde del río en la primera curva aguas arriba del puente Sturla (126,85 msnm cota de agua modelada 126,01 msnm cota de calzada). Se puede notar en la imagen que el agua no inunda la margen derecha debido a las defensas realizadas poco antes de que arribara la crecida.
